Marita Schlüter
Dipl.-Restauratorin für Gemälde und Skulpturen
Wieningen 9 48351 Everswinkel Tel. 02582-9761

Dokumentation zur Konservierung und Restaurierung

Objekt:	Korpus eines Wegekreuzes
Darstellung:	Christus am Kreuz
Entstehungszeit:	um 1800 ¹
Künstler/Werkstatt:	unbekannt
Werkstoff:	Eichenholz
Maße:	Korpus 110 cm hoch, 103 cm Spannweite und bis zu 24 cm tief
Besitzer:	Heimat- und Geschichtsverein Beckum e.V. (ursprünglich vom Hof Lönne in Beckum, Hölter 1)
Straße:	Südstr. 21
Ort:	48269 Beckum
Telefon:	02521-824222
Inhalt:	Untersuchungsbericht zur originalen Substanz und zum Erhaltungszustand Restaurierungsbericht Materialnachweis Fotodokumentation
Zeitraum:	restauriert zwischen September und November 2022

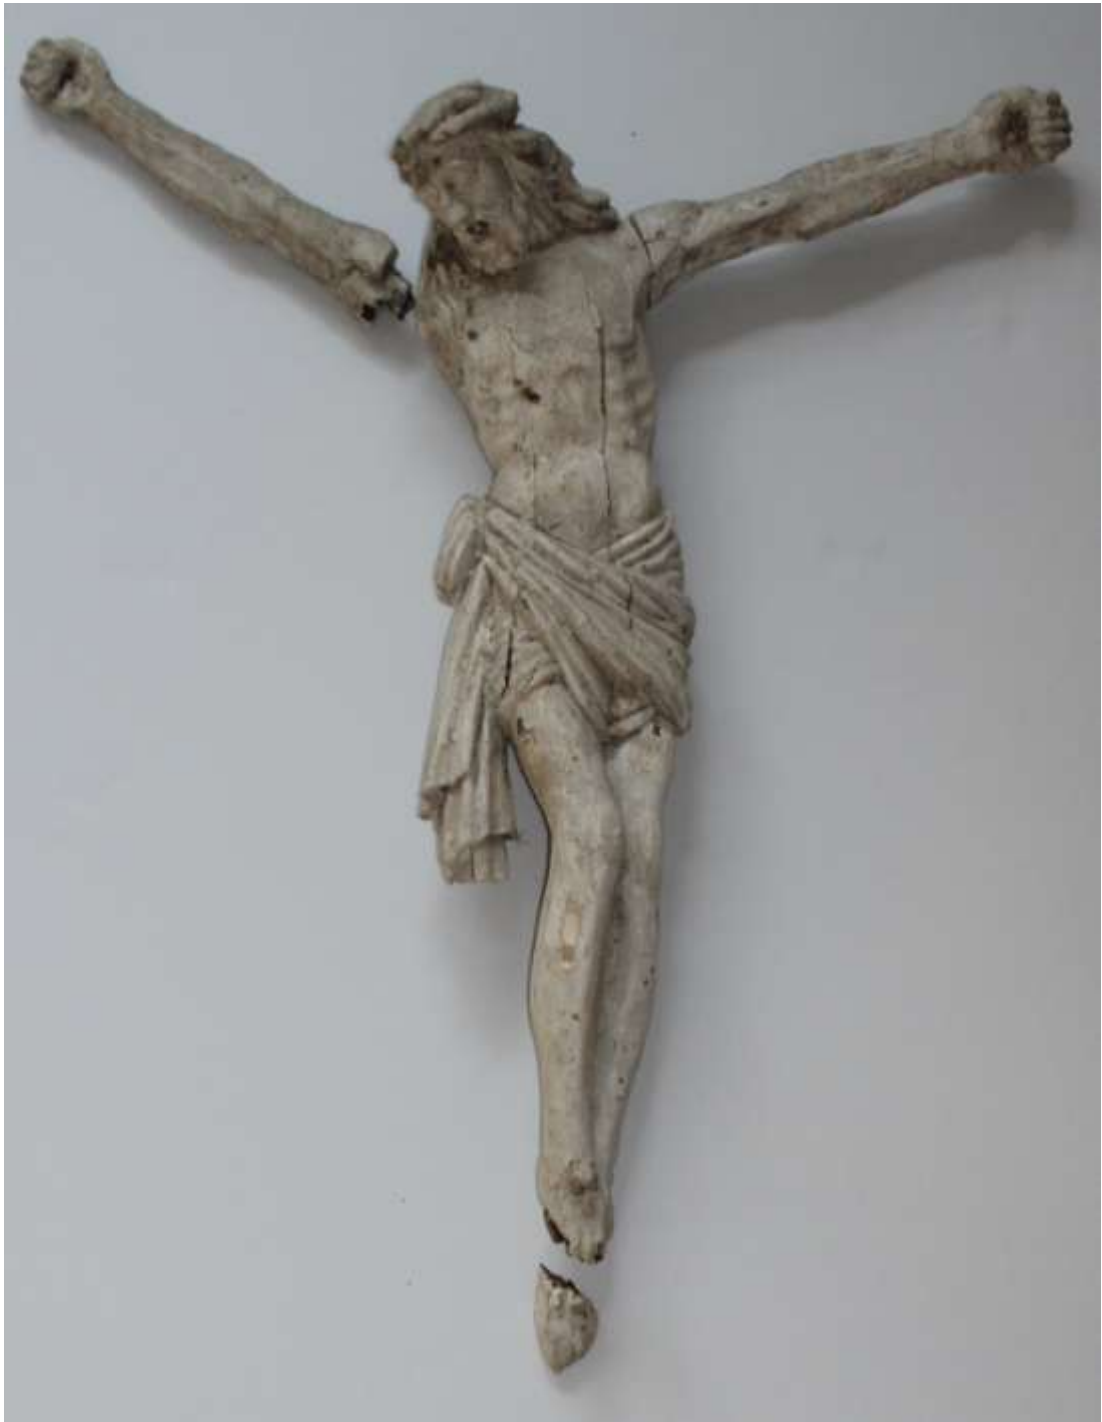
Der Korpus →Fotos Nr. 1 und 2, ist mit dem Kopf, der Dornenkrone und dem Lententuch (!) aus einem massiven, senkrechten Stammabschnitt geschnitzt. Die Arme waren ursprünglich mit je einem waagerechten Holzstück als Zapfen und zwei Holzdübeln mit dem Korpus verbunden →Foto Nr. 5.

Foto Nr. 1
Der Korpus im Vorzustand

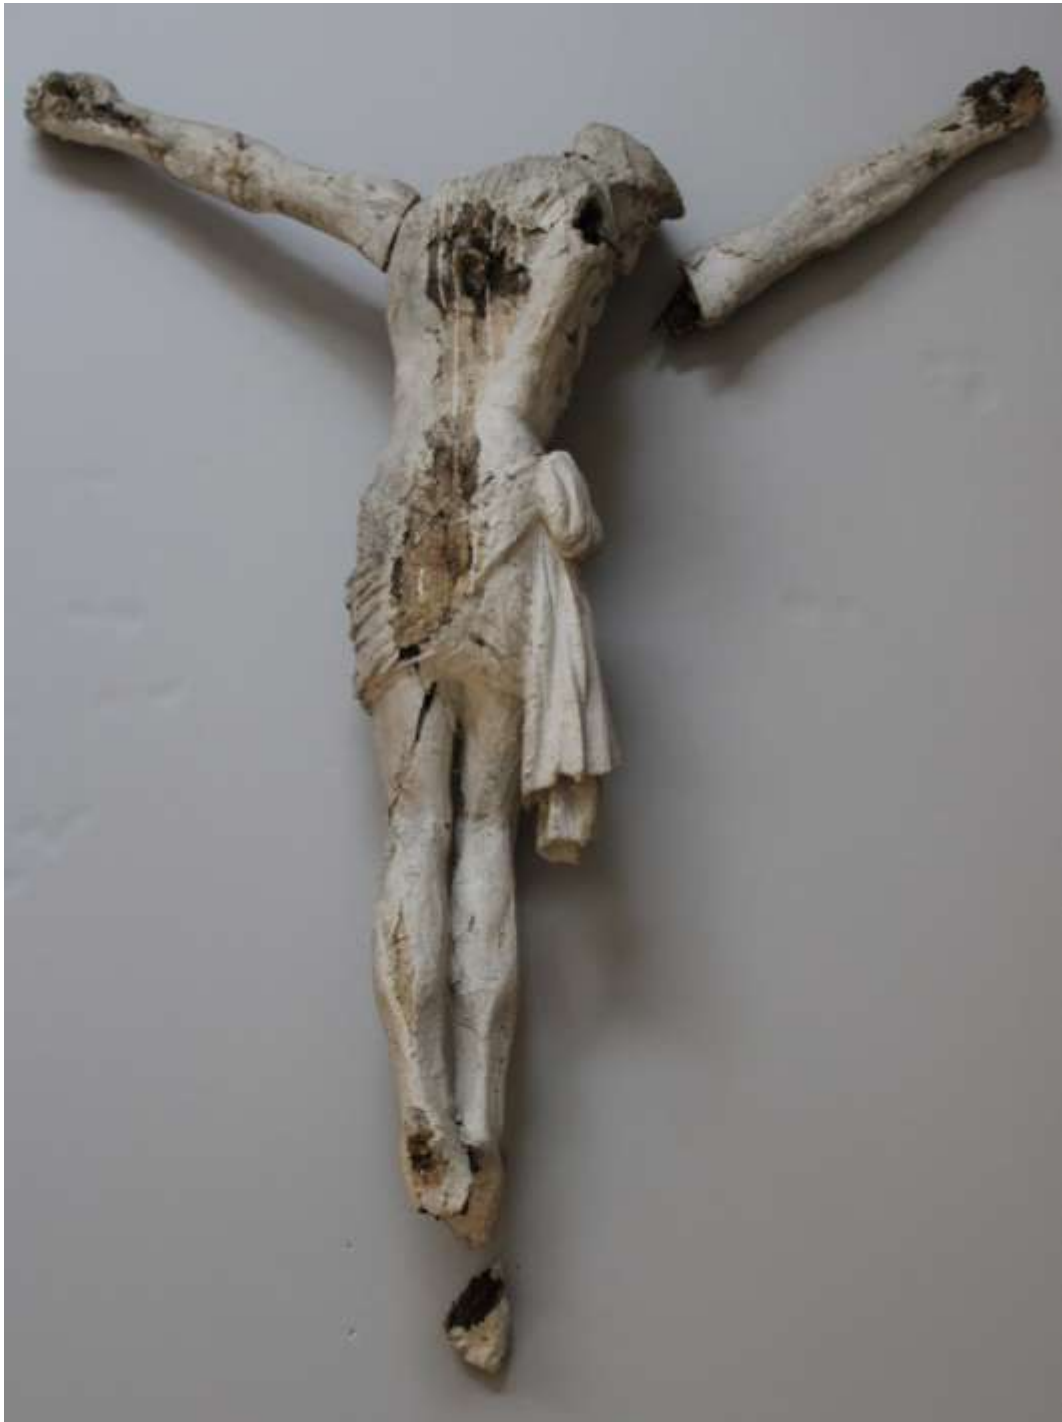
Foto Nr. 2
Rückseite im Vorzustand

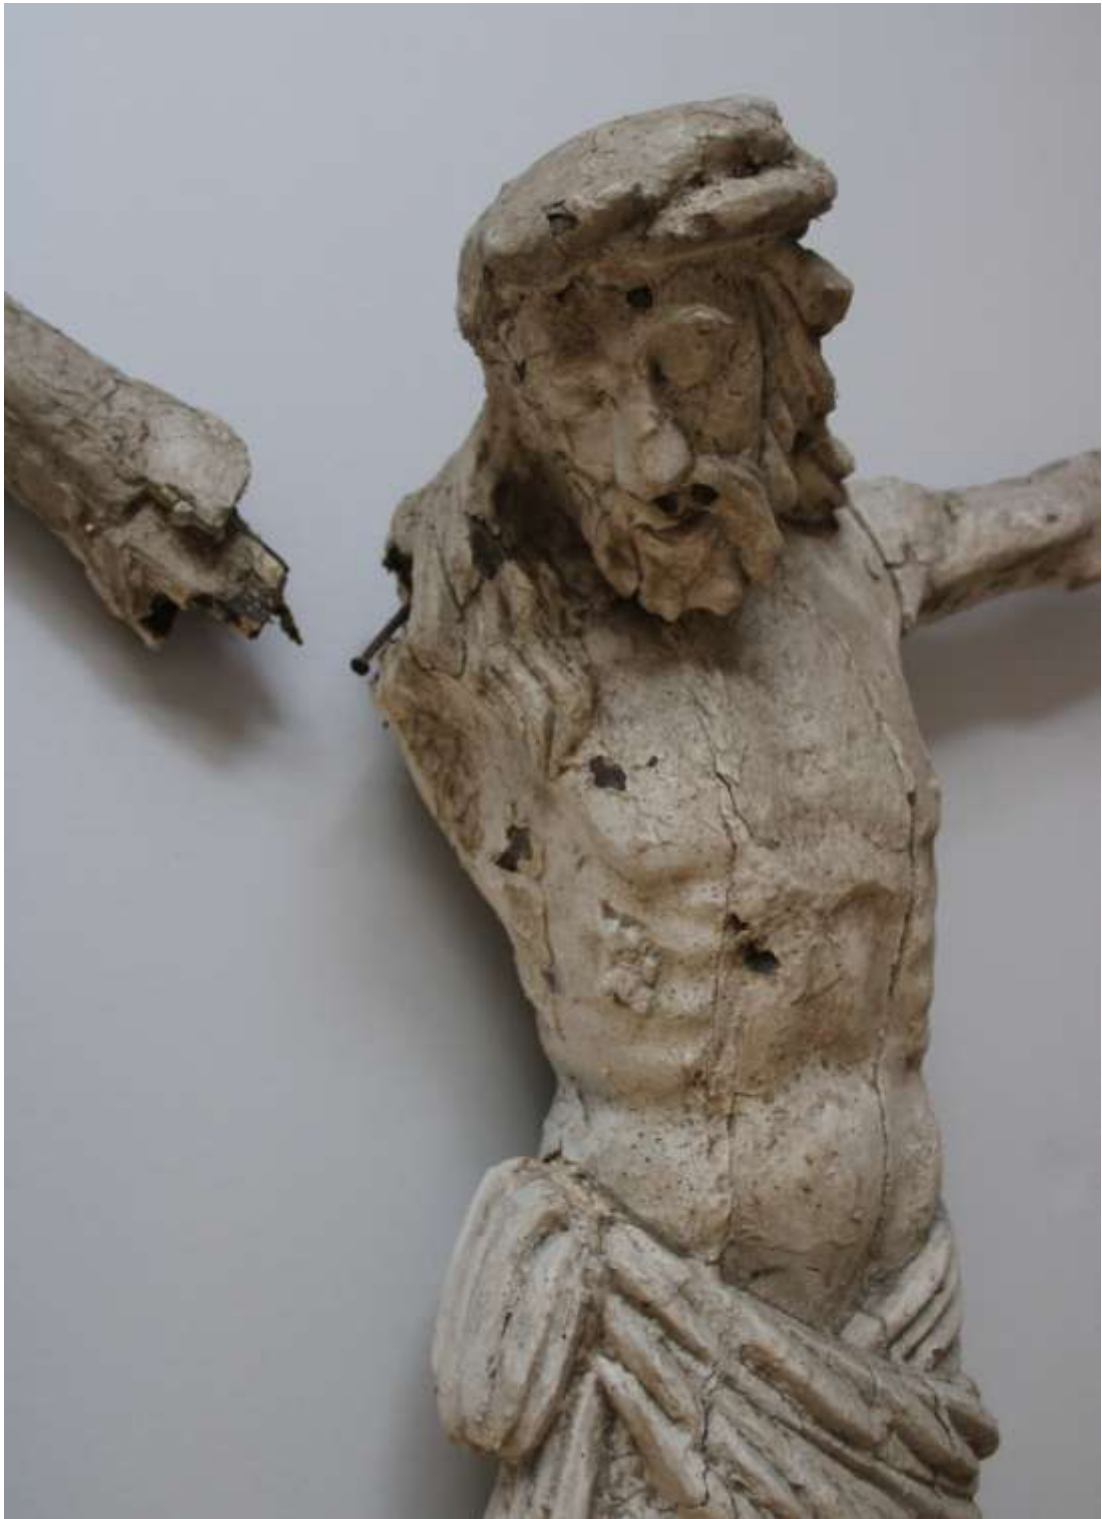
Immer wieder blättern Farbschichten auf Grund neuer Schwundrisse und einer steigenden Oberflächenspannung teilweise ab. Vereinzelt Fehlstellen reichen bis auf das angefaulte und geschwärzte Holz →Fotos Nr. 3 und 4.

Foto Nr. 3
Detail im Vorzustand

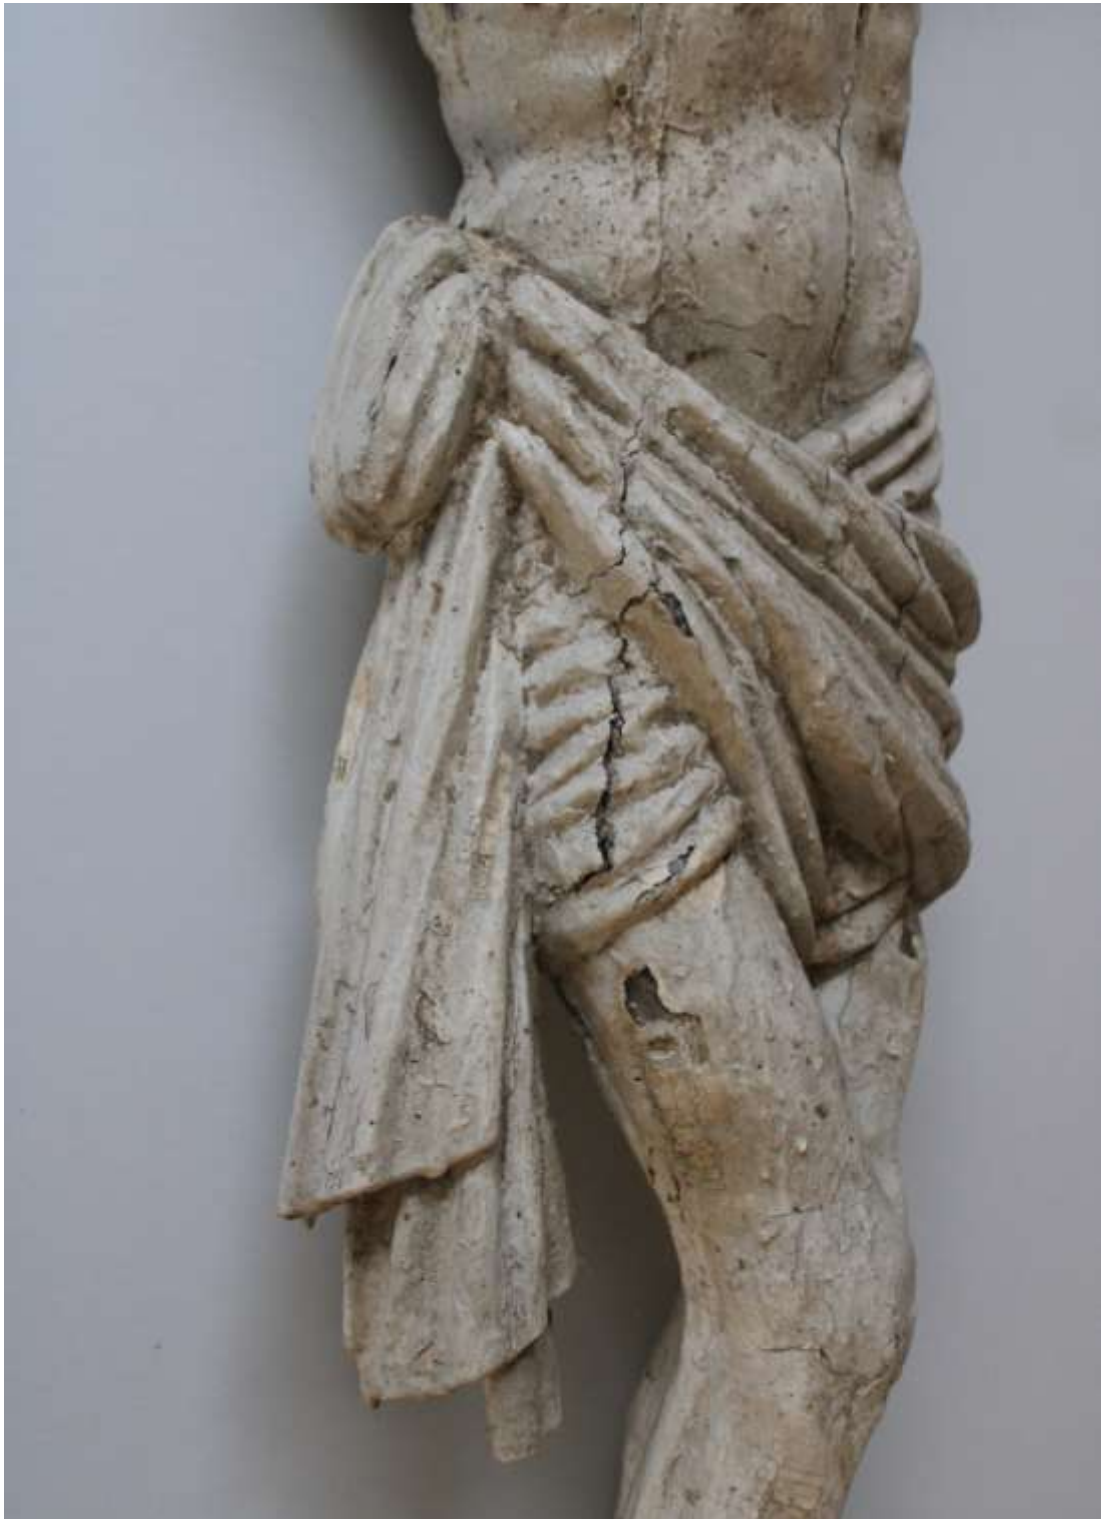
Der Körper Christi ist rückseitig stark abgeflacht gearbeitet. Der Kern des Stammes befand sich hinter dem Rücken, von wo aus sich bereits vor dem Schnitzvorgang radiale Schwundrisse im Kopf und Rumpf gebildet haben →Fotos Nr. 4 und 5.

Foto Nr. 4
Detail im Vorzustand

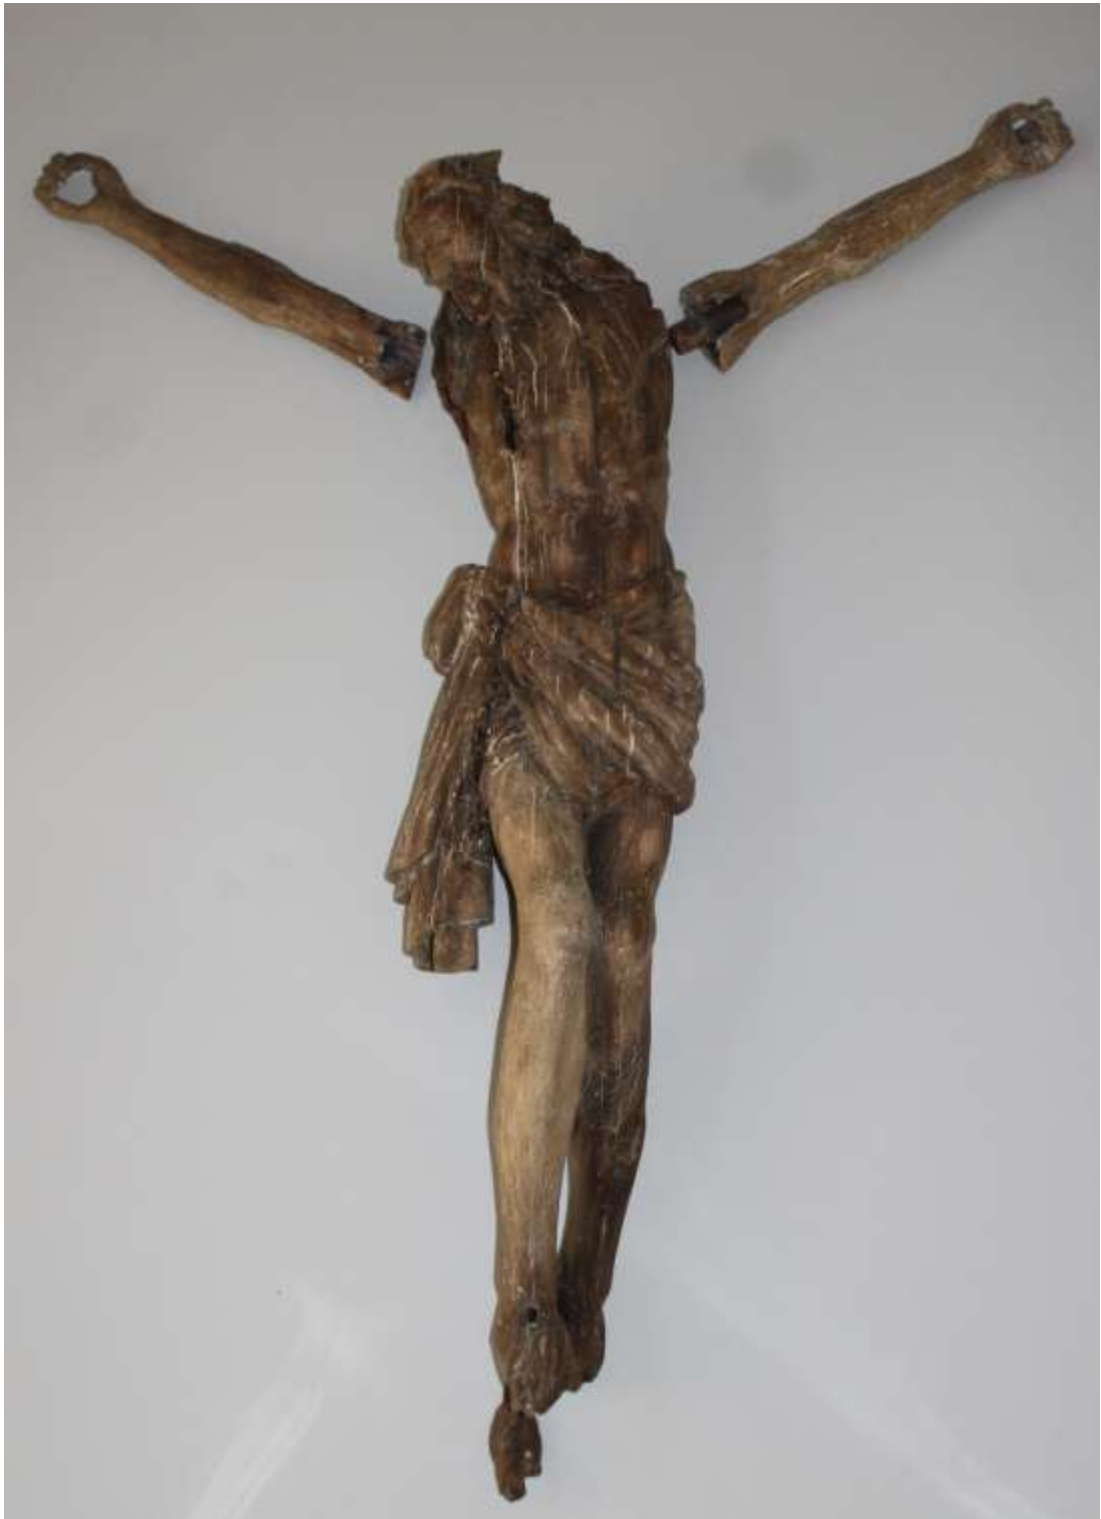
Foto Nr. 5
Der Korpus nach der Freilegung

Loses Kittmaterial wurde aus den Fugen herausgekratzt, stabile Verkittungen in den Tiefen des Holzes dagegen belassen → diesen Zwischenzustand zeigen die Fotos Nr. 5-7.

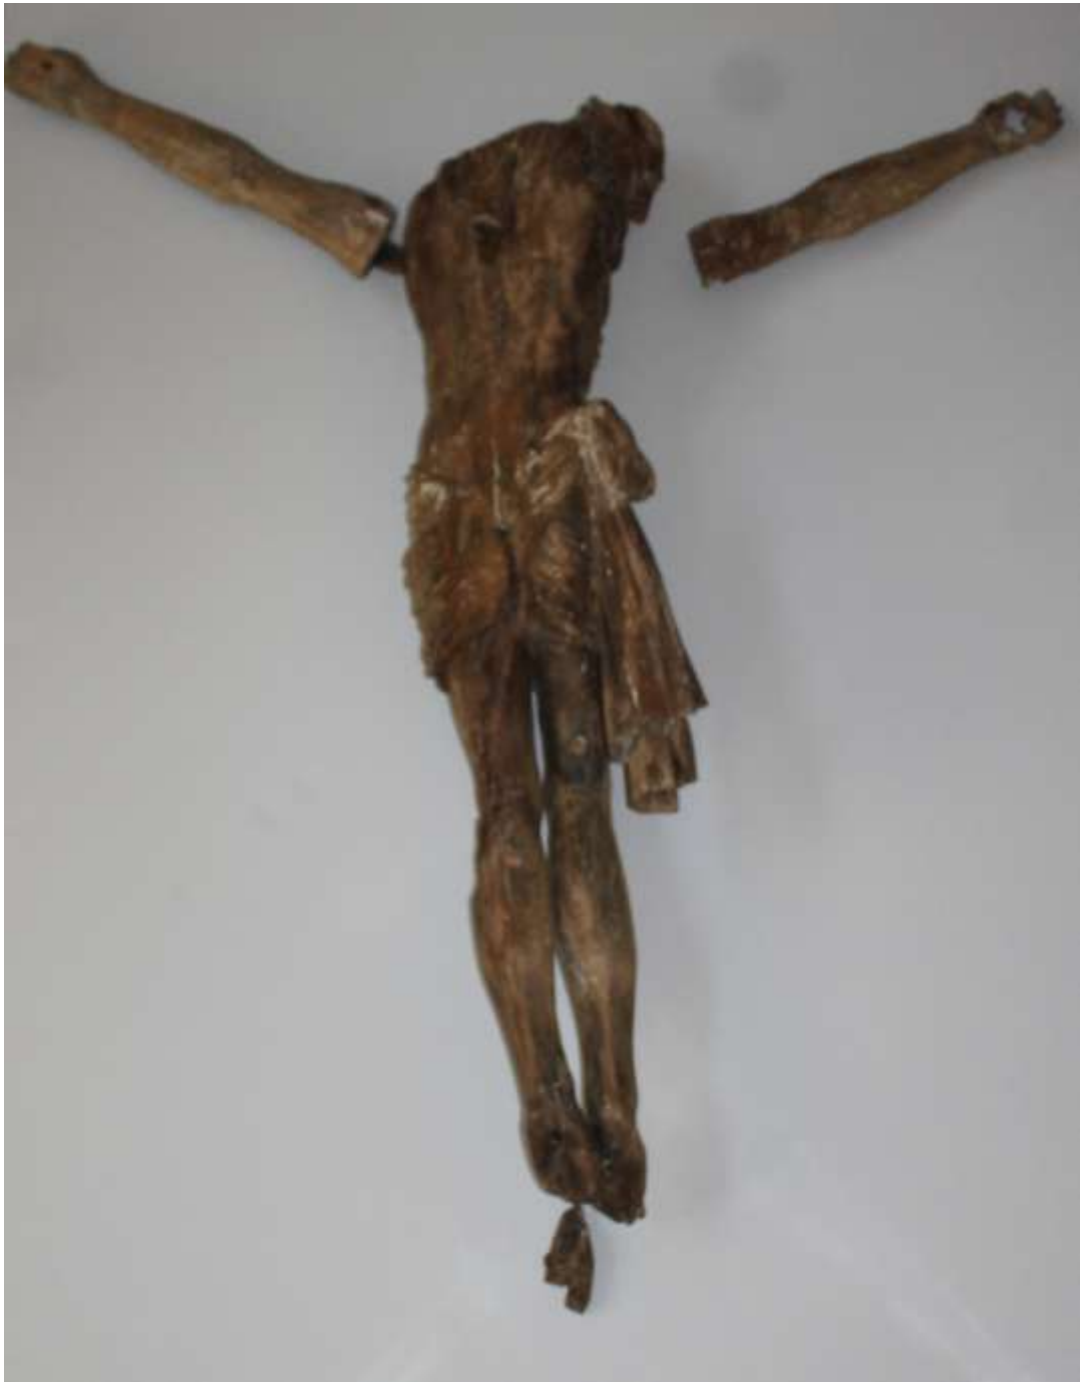
Foto Nr. 6
Rückseite nach der Freilegung

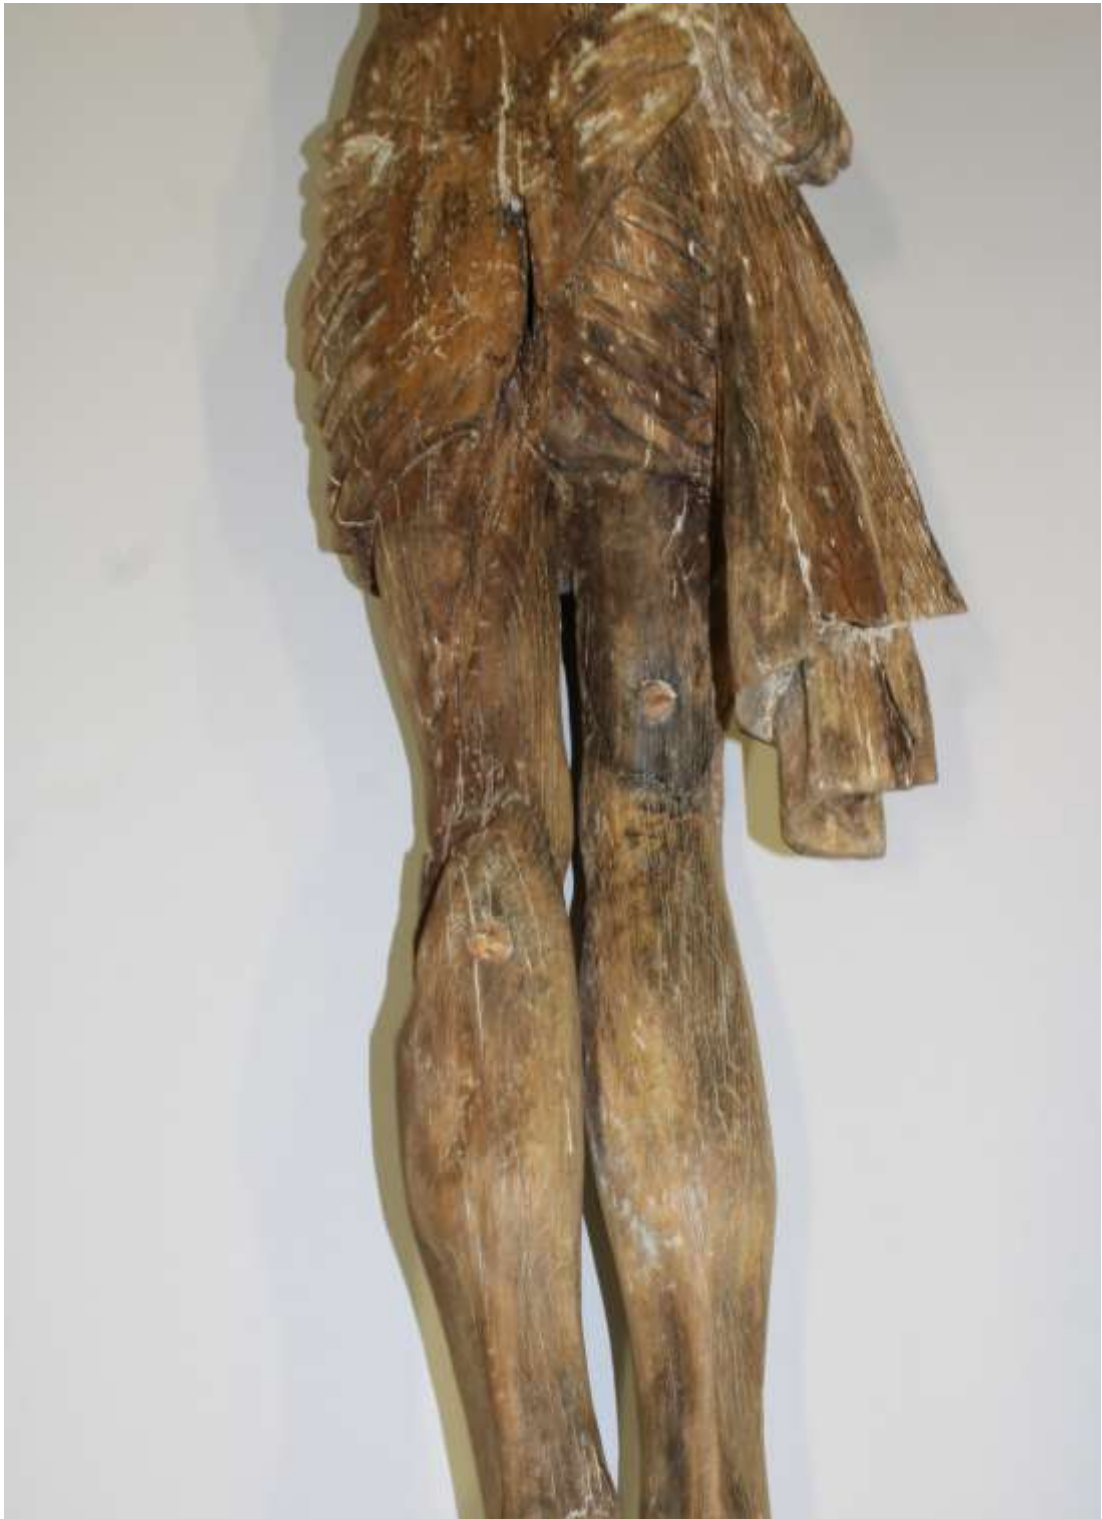
Foto Nr. 7

- Beide Unterschenkel waren vom Oberschenkel einmal getrennt und sind mit je einer breiten Schlitzschraube im rückwärtigen Oberschenkel wieder angefügt worden →Foto Nr. 7.
- Zwischen den Schulterblättern befindet sich eine originale Eisenlasche zur Aufhängung.

Detail nach der Freilegung mit den angeschraubten Unterschenkeln

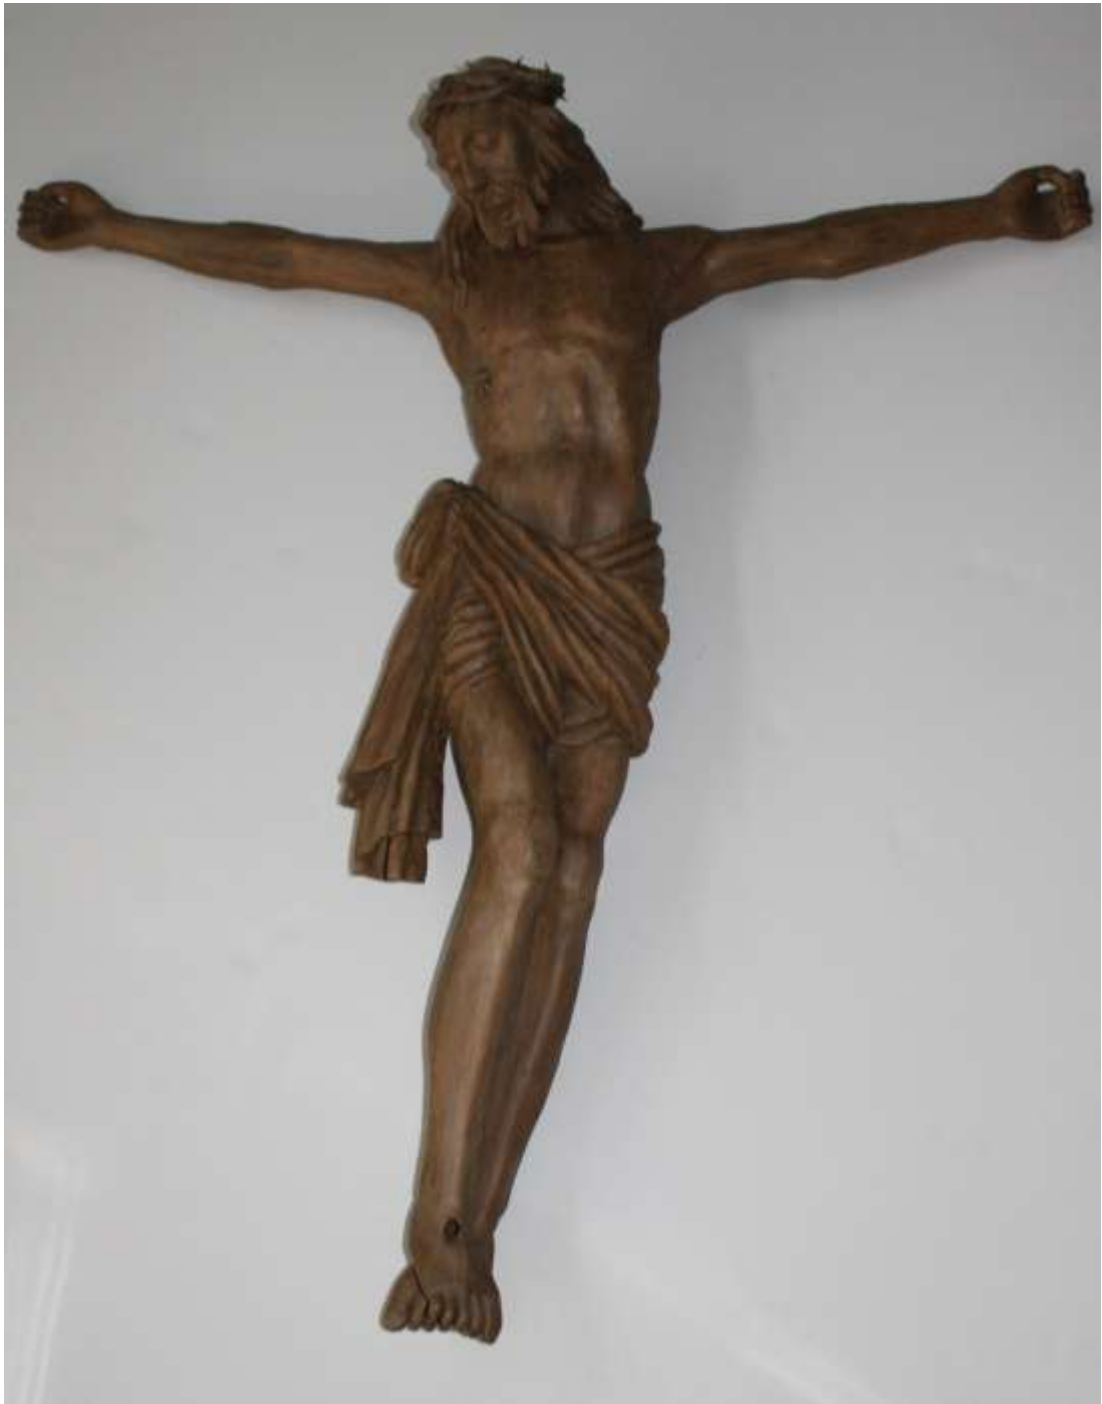
Foto Nr. 8

Korpus nach der Neubefestigung der Arme
sowie der Kittung und Retusche von Fehlstellen im Endzustand

Die Arme konnten mit den alten Zapfen und neuen Buchenholzdübeln wieder am Korpus befestigt werden, ebenso die abgefallene Fußspitze.

Sämtliche Fehlstellen wurden mit einer Epoxidharz-Holzersatzmasse aufge kittet und nachgeschnitten bzw. beigeschliffen. So wurden insbesondere auch große Teile der Dornenkrone, der Haare und die Fußspitzen nach vergleichbaren Korpusen aus der gleichen Entstehungszeit rekonstruiert.

Den Endzustand des gesamten Objektes zeigen die Fotos Nr. 8-10.

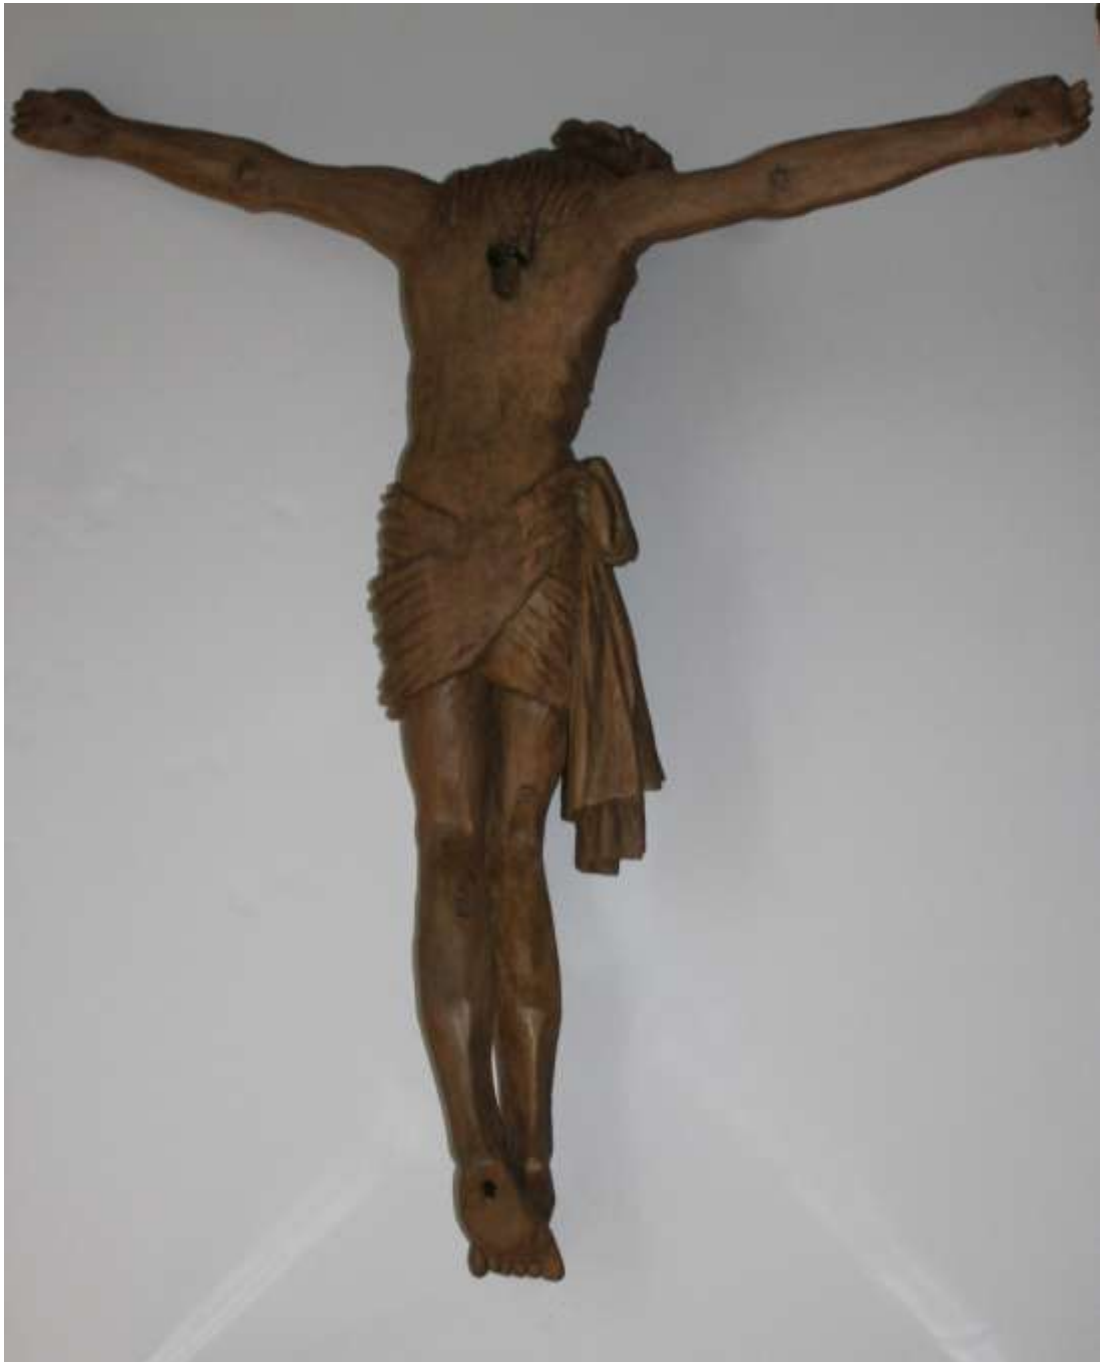
Foto Nr. 9
Endzustand der Rückseite

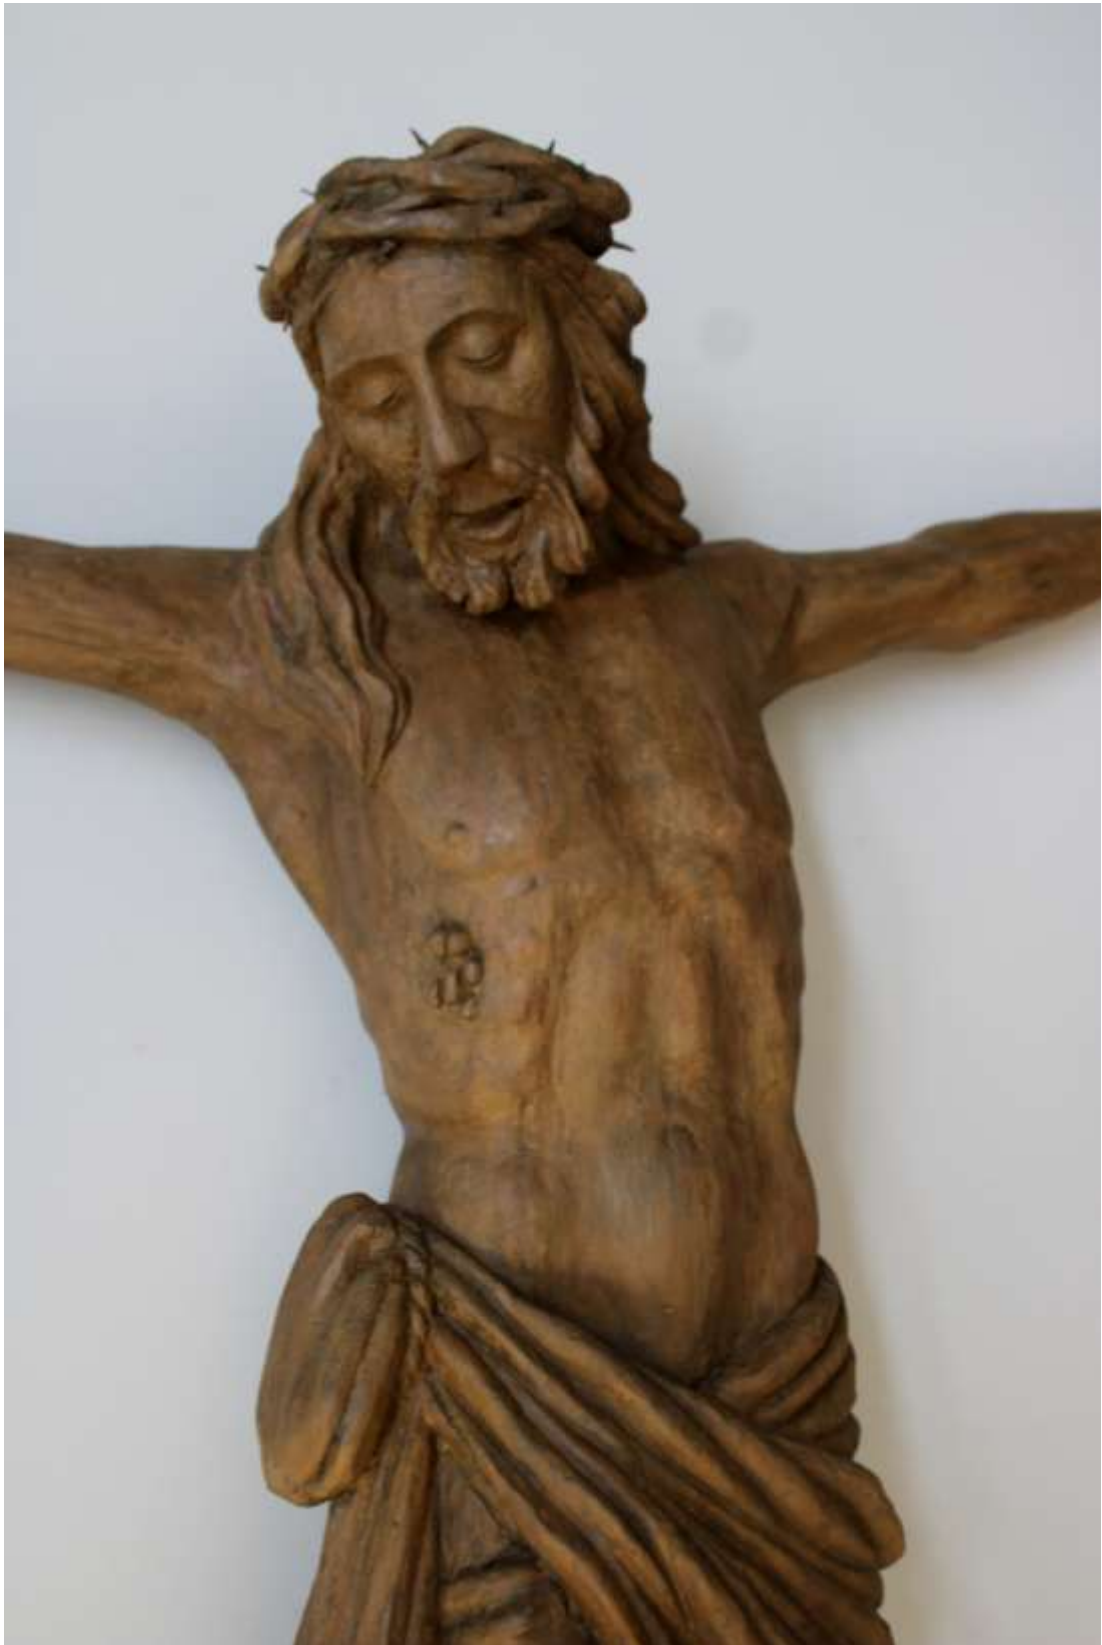
Foto Nr. 10
Oberkörper im Endzustand
